桃園市高國中小學教職員
遊覽車安全知能研習

租用遊覽車安全注意事項

交通部公路總局新竹區監理所

桃園市高國中小學教職員遊覽車安全知能研習
實際行車前各部安全設備檢查
及逃生演練課程

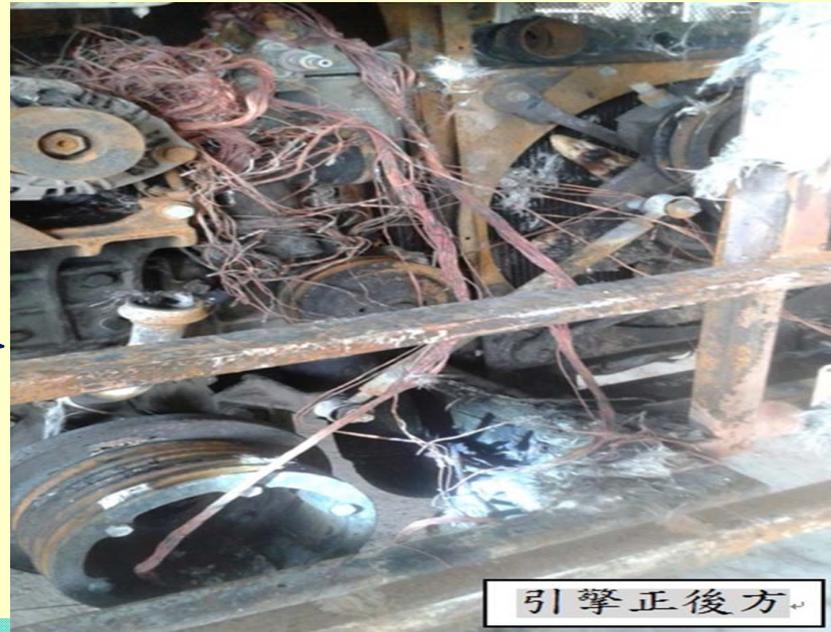
引擎正後方

1. 電瓶配電箱通往引擎室的電源線線束疑固定不牢靠，加上底盤及引擎長期震動影響，老舊電源線拉扯斷裂造成短路，斷線處周圍可燃物(油漬)起火燃燒。
2. 引擎室處於高溫狀態更助長火勢，不易以滅火器進行撲滅。
3. 若車上電器用品過多，超出線束負載而產生高熱，易造成線路短路起火。

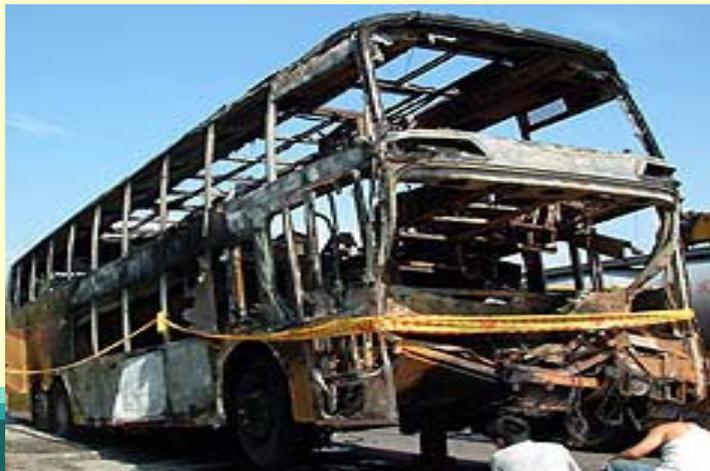
車禍肇事現場圖

- 1、小貨車，拋錨在外側車道，未移至路肩。
- 2、油罐車未注意車前狀況。
- 3、大客車除超車外應行駛外側車道。
- 4、大客車駕駛員疲勞駕駛，未注意車前狀況。
- 5、大客車速度過快反應不及。
- 6、大客車為了加裝座椅，阻斷安全門。
- 7、大客車駕駛員未教導乘客使用車窗擊破器、安全門、滅火器等安全措施。
- 8、駕駛員自行逃離，未引導乘客逃生。

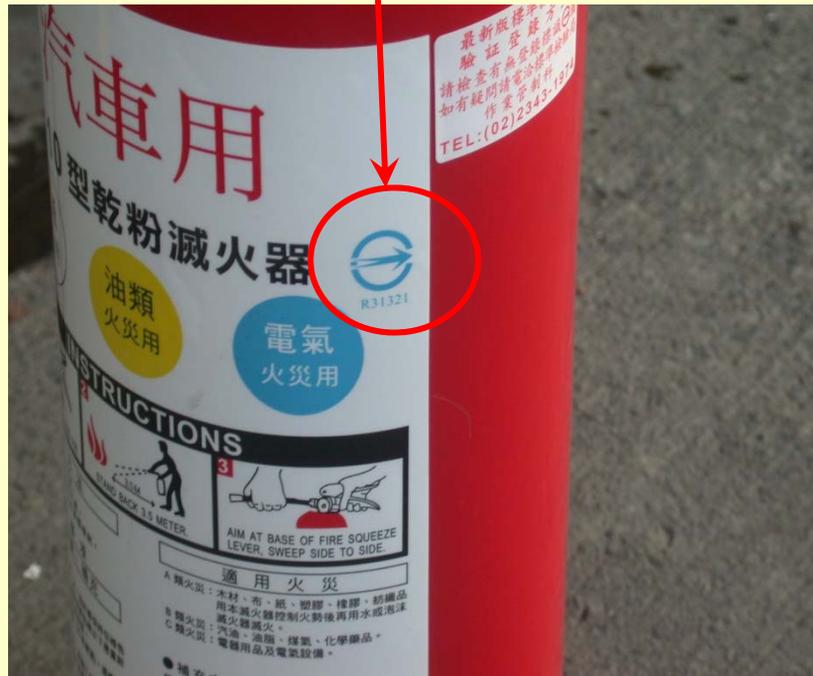
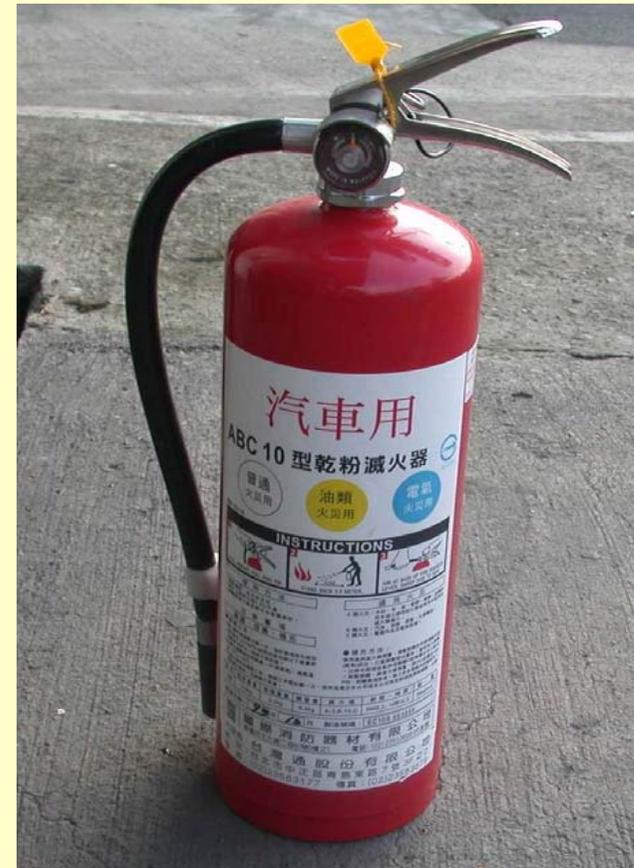
車用滅火器：

- 1.滅火器每車至少2具，前後各1具。
- 2.標示及使用說明清楚。
- 3.注意合格標章及有效日期。

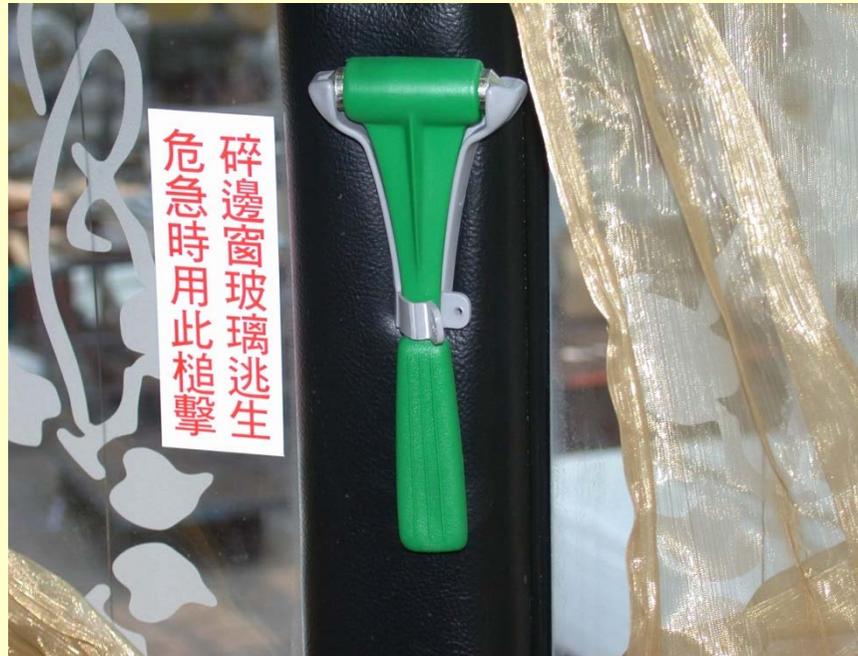
車窗擊破器：

- 1.車窗擊破器每車至少3具。
- 2.標示及使用說明清楚。
- 3.放置位置明顯易見，可徒手取用。

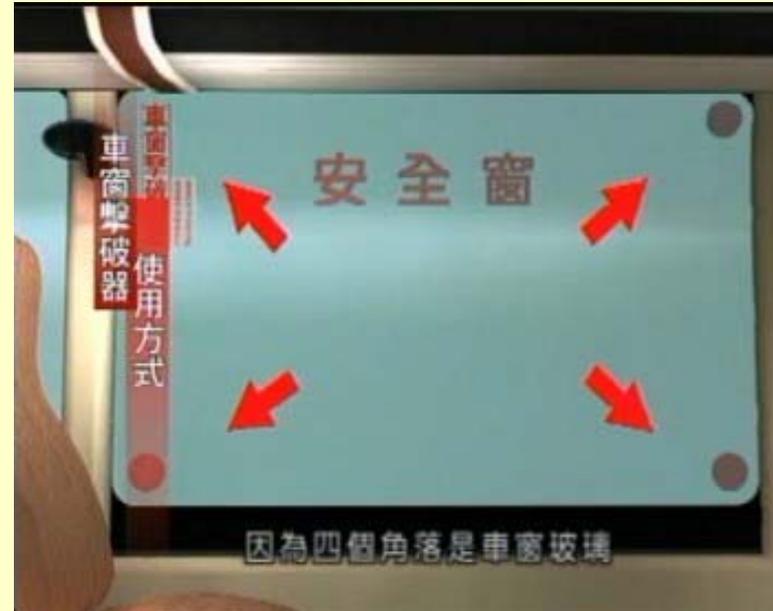
步驟2:擊破點位置

四個角落是車窗玻璃最脆弱的地方

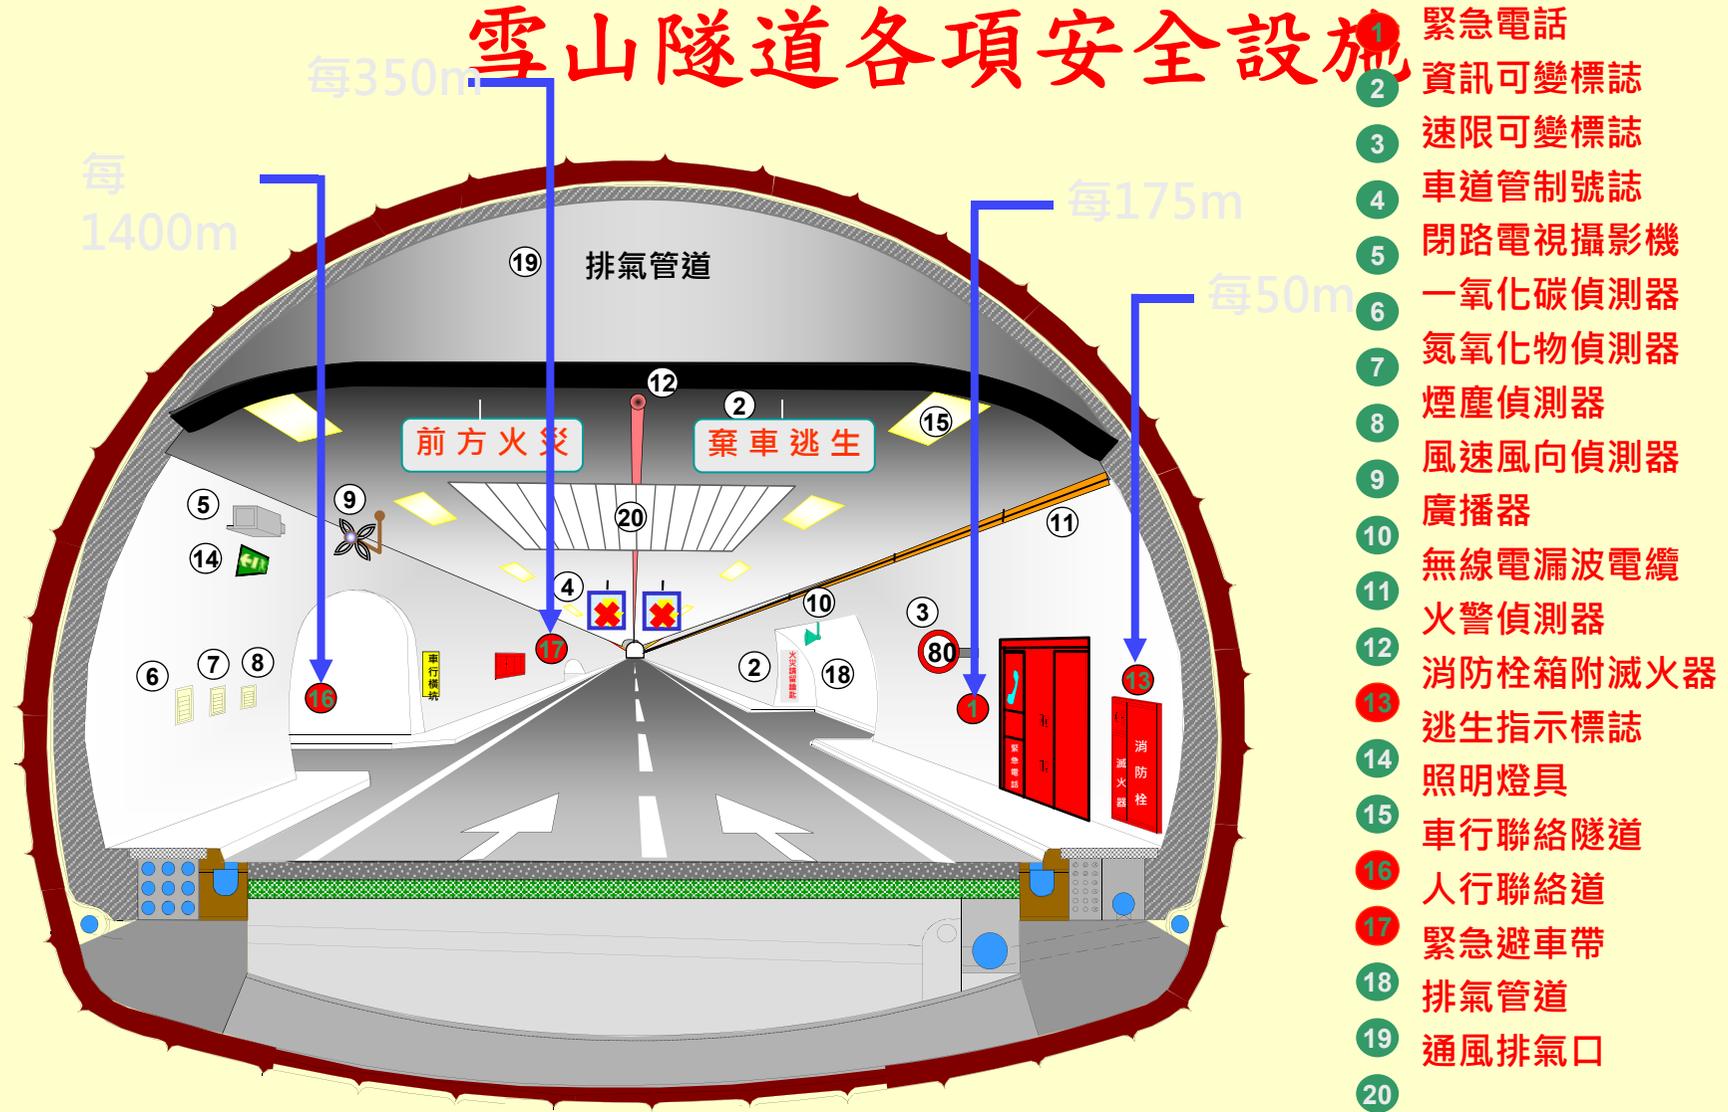
雪山隧道各項安全設施

- 1 緊急電話
- 2 資訊可變標誌
- 3 速限可變標誌
- 4 車道管制號誌
- 5 閉路電視攝影機
- 6 一氧化碳偵測器
- 7 氮氧化物偵測器
- 8 煙塵偵測器
- 9 風速風向偵測器
- 10 廣播器
- 11 無線電漏波電纜
- 12 火警偵測器
- 13 逃生指示標誌
- 14 照明燈具
- 15 車行聯絡隧道
- 16 人行聯絡道
- 17 緊急避車帶
- 18 排氣管道
- 19 通風排氣口
- 20

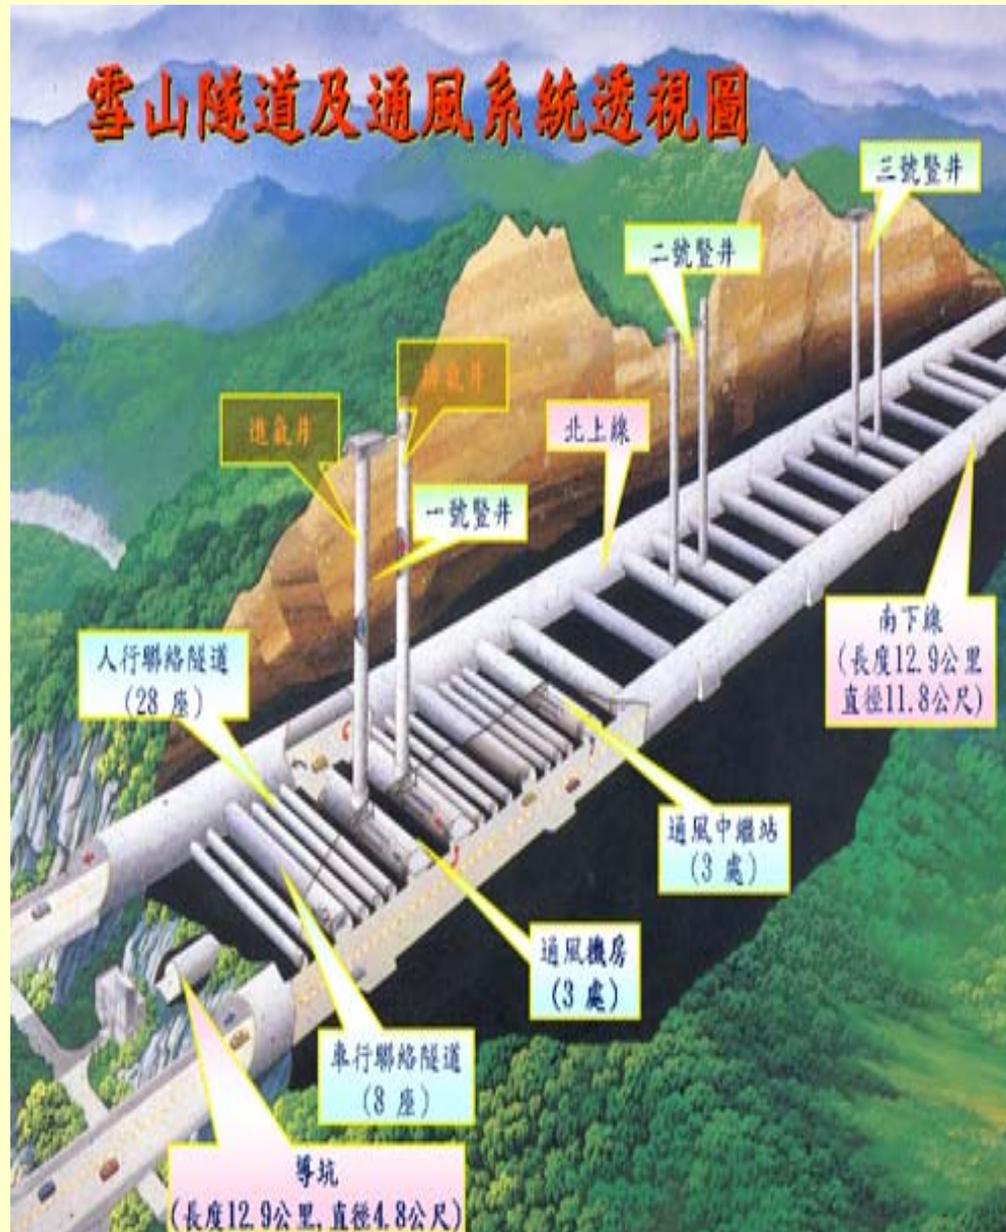
雪山隧道及通風系統透視圖

- 因隧道長達12.9公里，如僅利用隧道順向排氣，下游空氣品質勢必不佳，故在隧道中設3組通風豎井，採加強縱流式通風系統，包括三組通風換氣站與三組通風中繼站並裝有36台軸流式主風機，主線裝有112台噴流風機。
- 主線風機順車行方向採單向送風，順行車方向將煙透過豎井及洞口排出，理論上濃煙應不致向火災點上游蔓延，下游車輛則應儘速駛離。

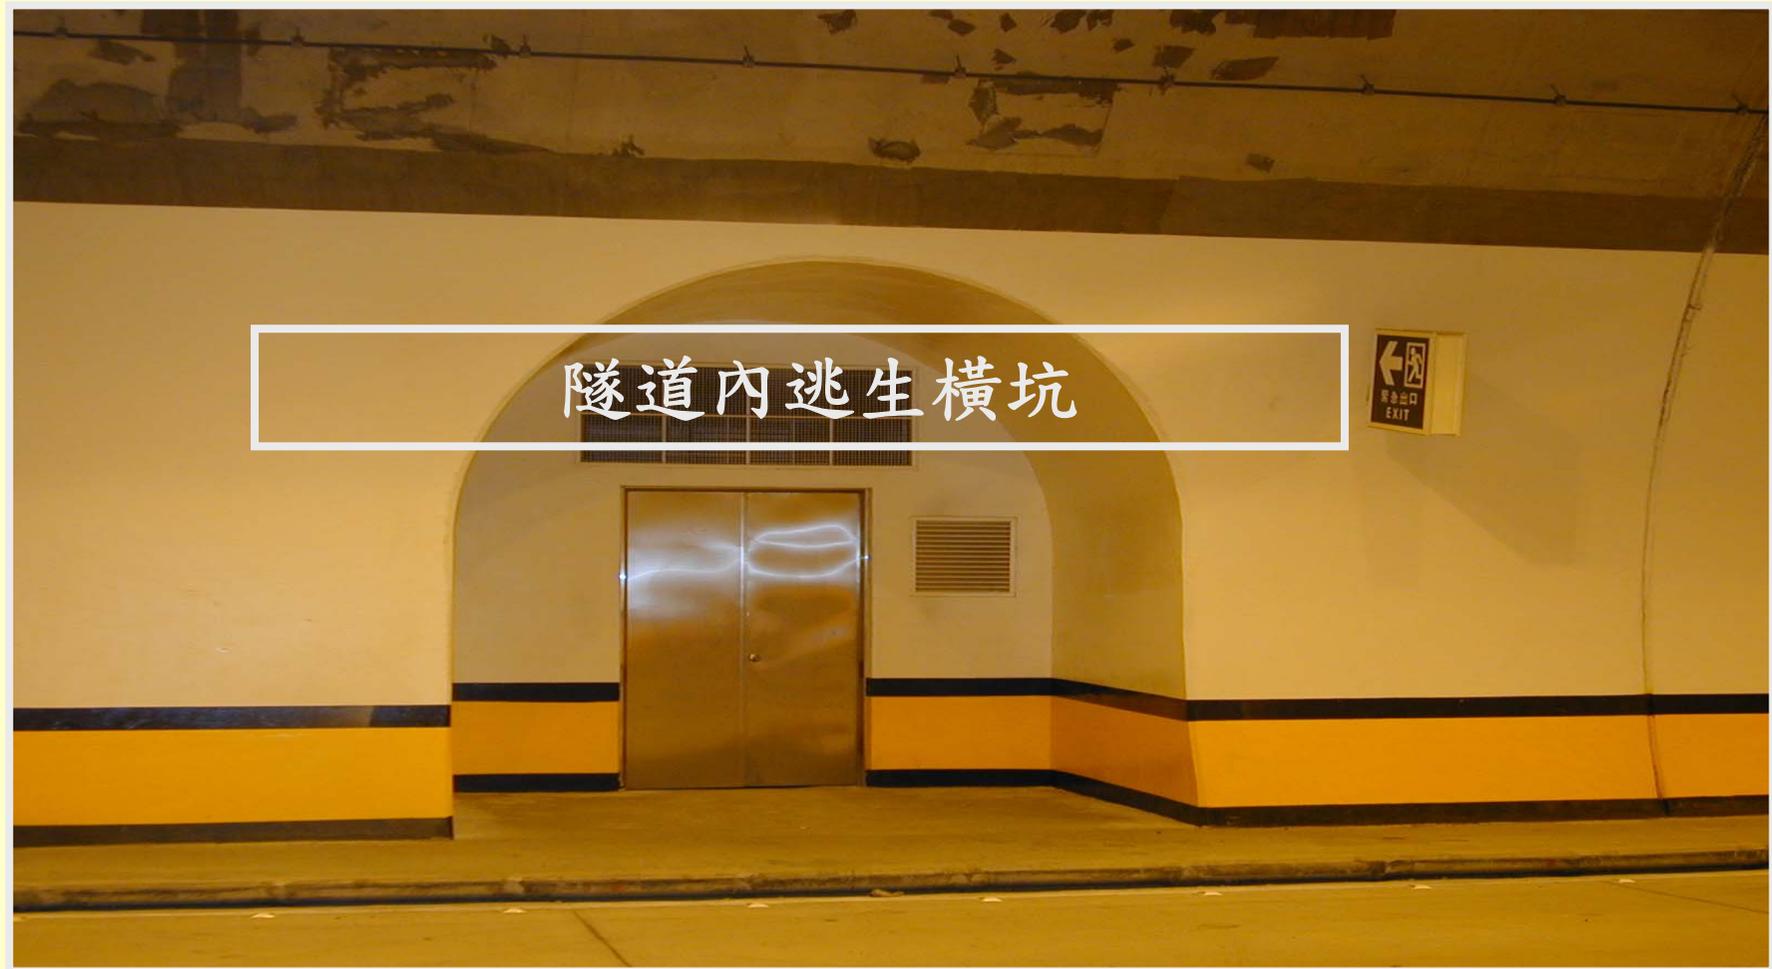
- 人行聯絡隧道：每350m一處，共28處。
- 車行聯絡隧道：每1400m一處，共8處。
- 人行及車行聯絡隧道係提供緊急狀況時，用路人可直接推門進入待援(聯絡隧道具氣密及正壓，可防止主線空氣進入)，並可依指示進入對向車道或導坑。

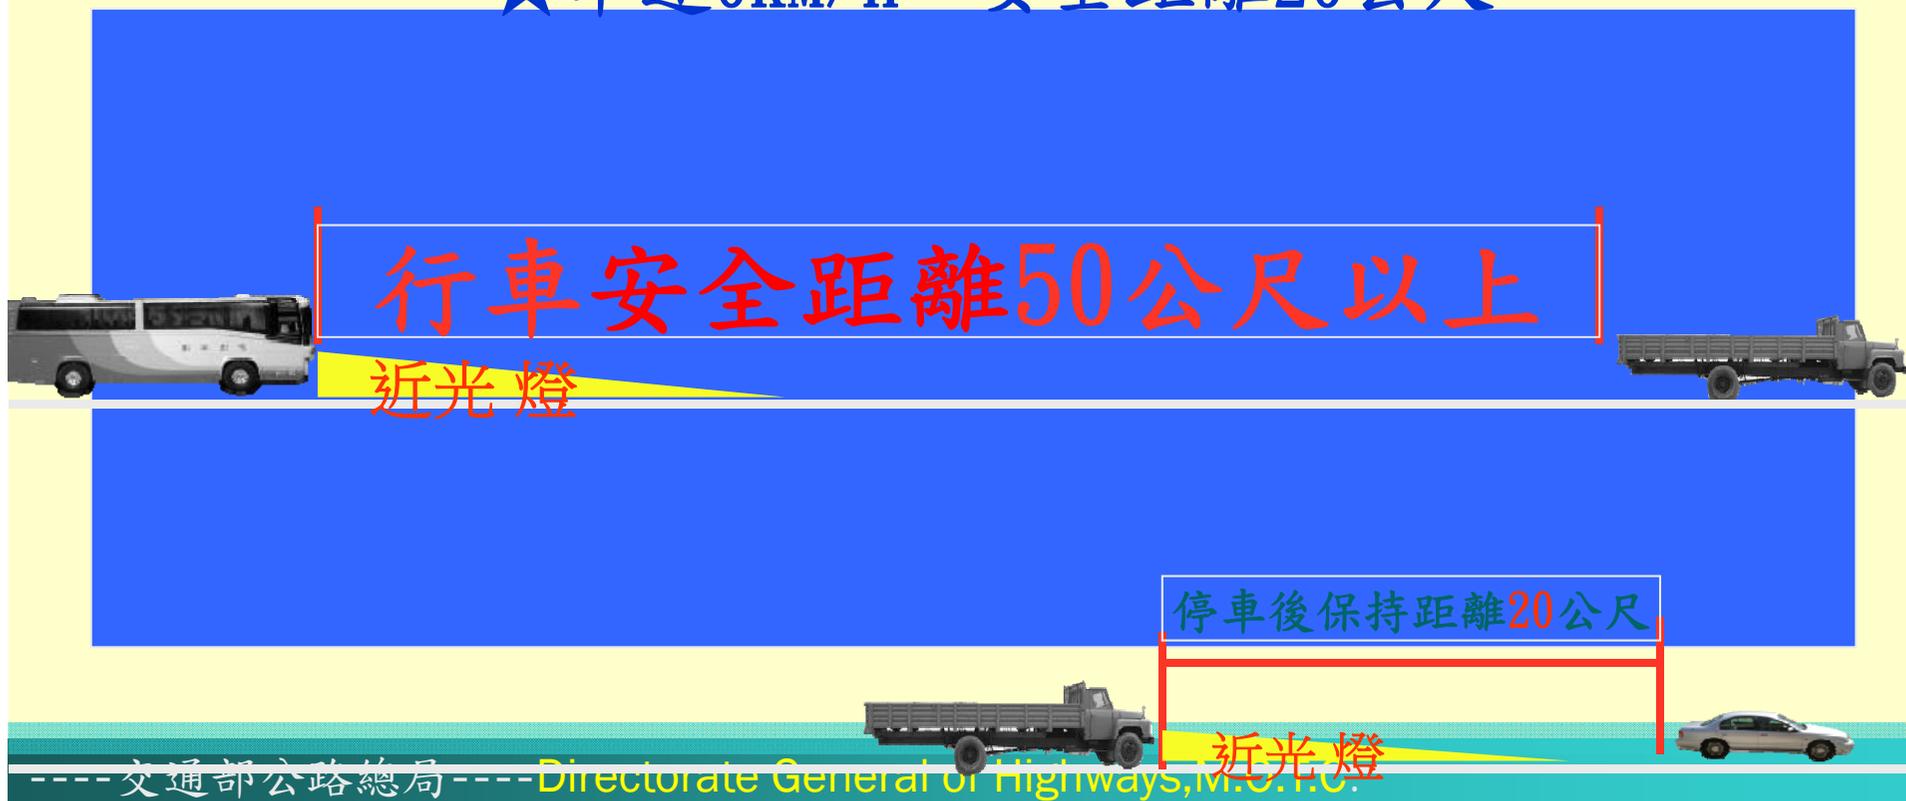
行車安全距離

- ★車速80KM/H→安全距離60公尺以上
- ★車速20-70KM/H→安全距離50公尺以上
- ★車速0-20KM/H→安全距離20公尺以上
- ★車速0KM/H→安全距離20公尺

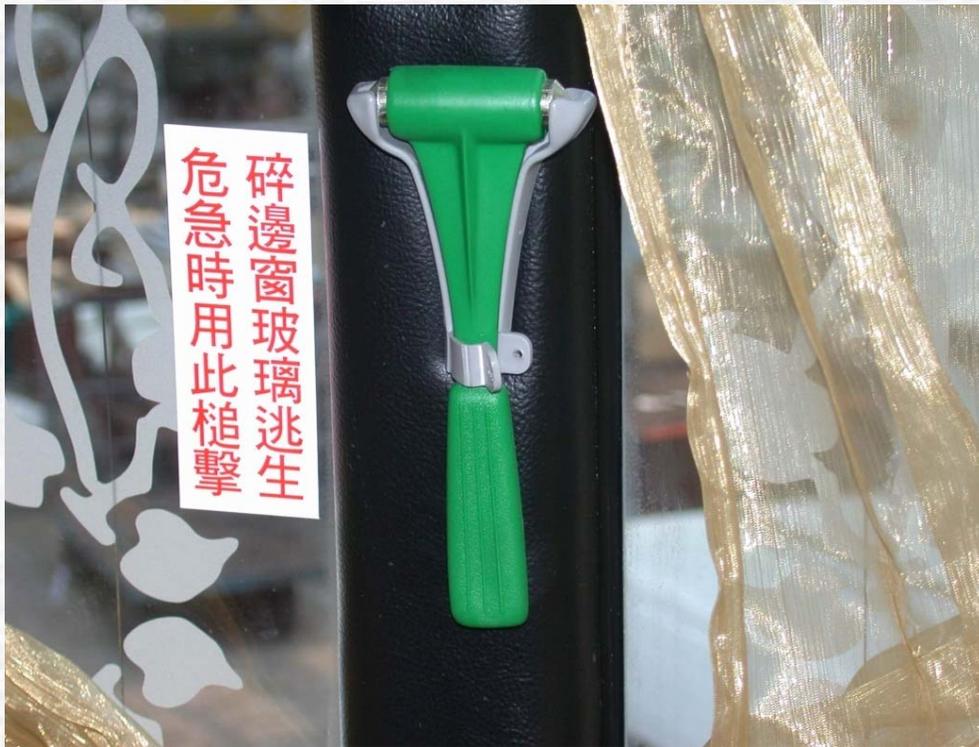
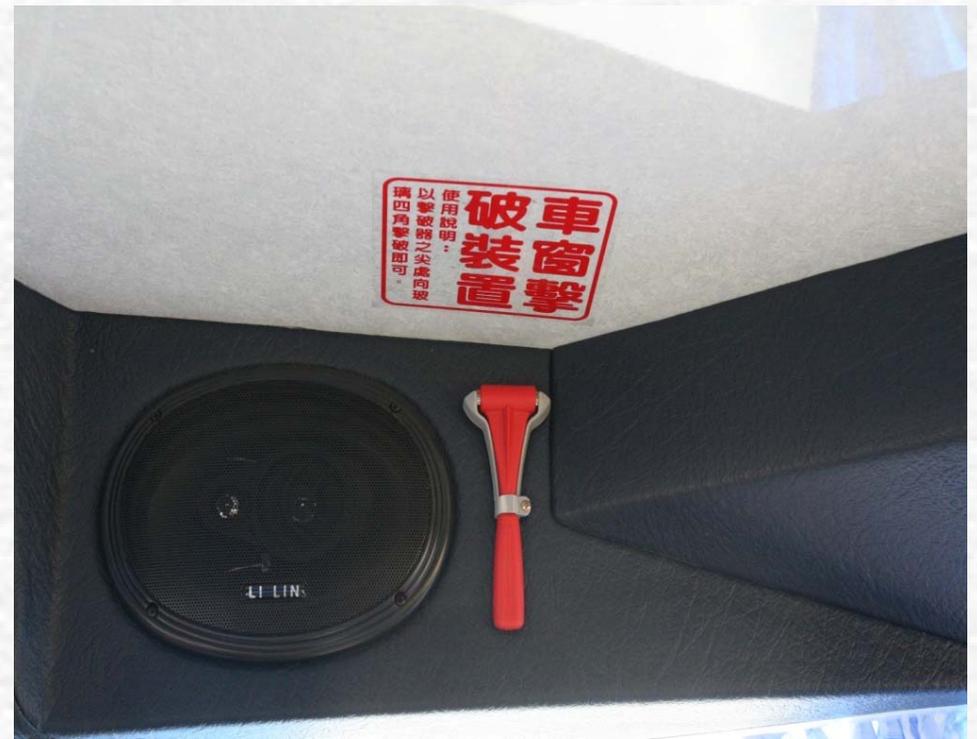
車窗擊破裝置

- 應設3具，設置位置車身內前後左右至少各1具。
- 應標示「車窗擊破裝置」每字4公分見方及操作方法：朝玻璃窗四角槌擊

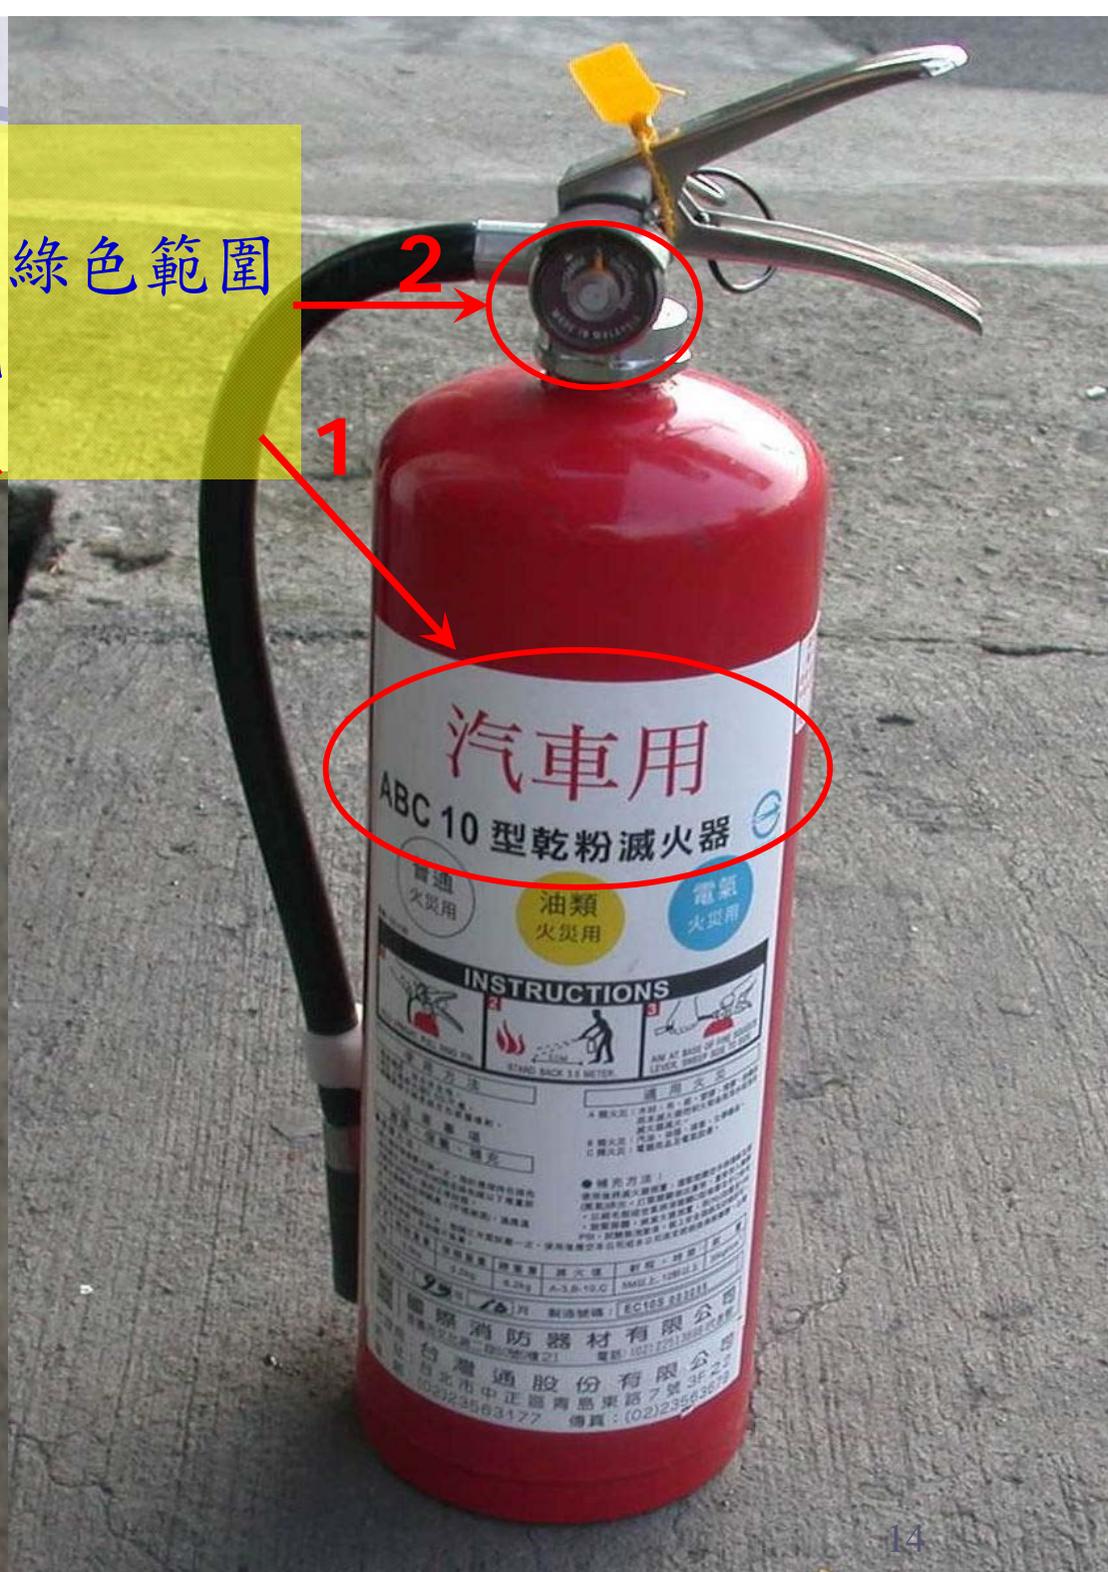
滅火器

1. 汽車用10型
2. 壓力表壓力在綠色範圍
3. 商品檢驗標識
4. 有效日期

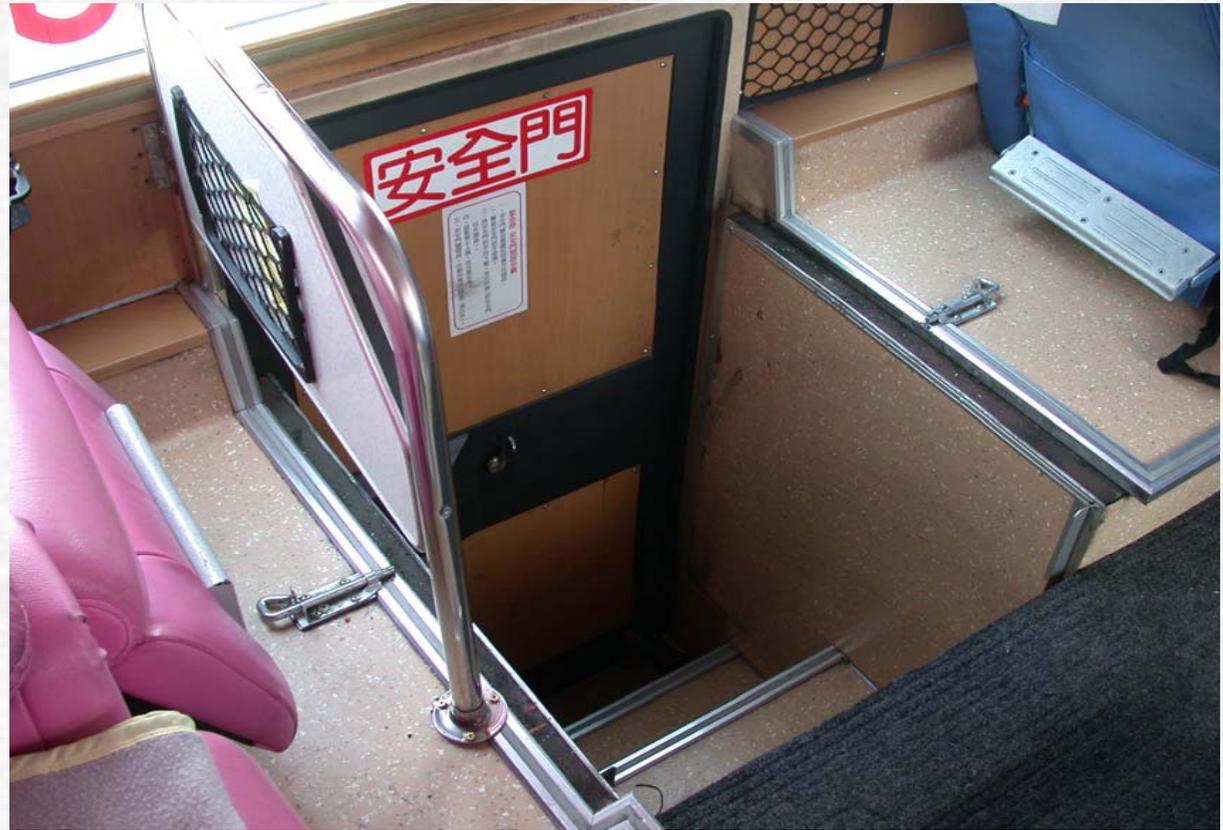
緊急時 安全門開啟步驟

- 一、擊破安全門把手玻璃。
- 二、安全門把手反時鐘方向開啟。
- 三、將安全門往外推。
- 四、疏散車上人員並注意安全。

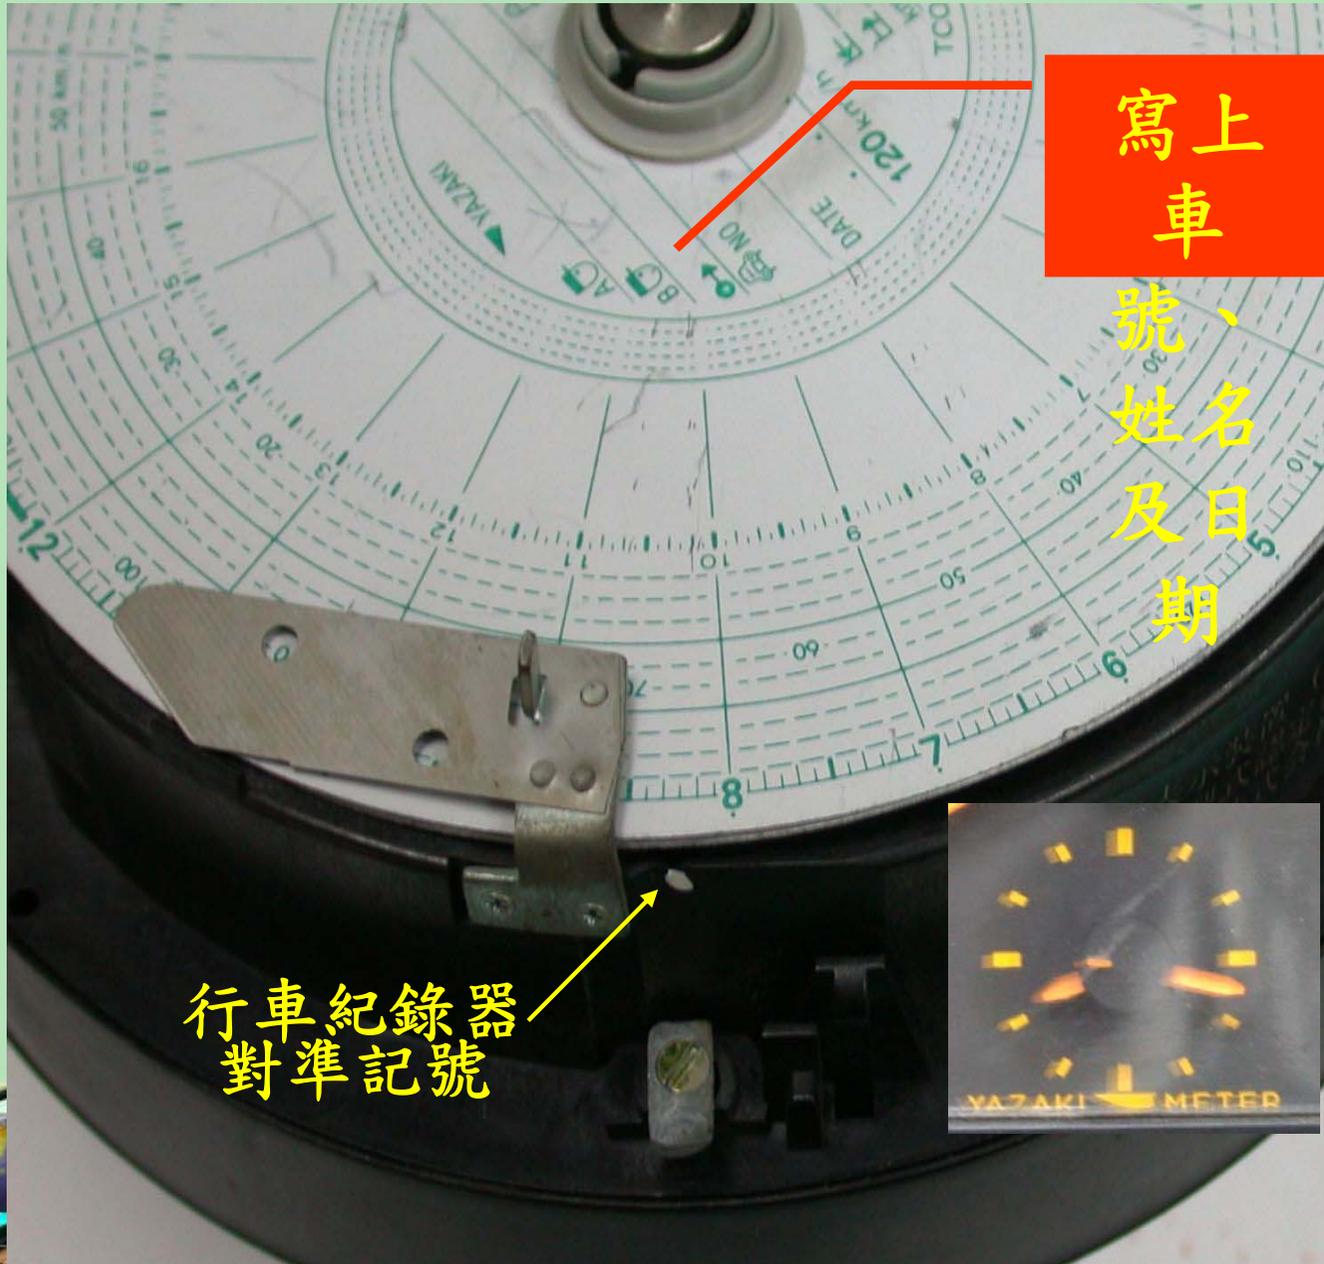
行車紀錄器卡(大餅)

行車紀錄器
對準記號

- 1.行車紀錄器之時間調整與實際時間相符。
- 2.將行車紀錄卡裝入並將時間刻度（實際時間）對準行車紀錄器之基準位置。（某些機種具自動對準功能）
