### 1.3.5 運用閒置空間促進節約能源

#### --教室前土壤改良並廣植草皮有效降低室內溫度

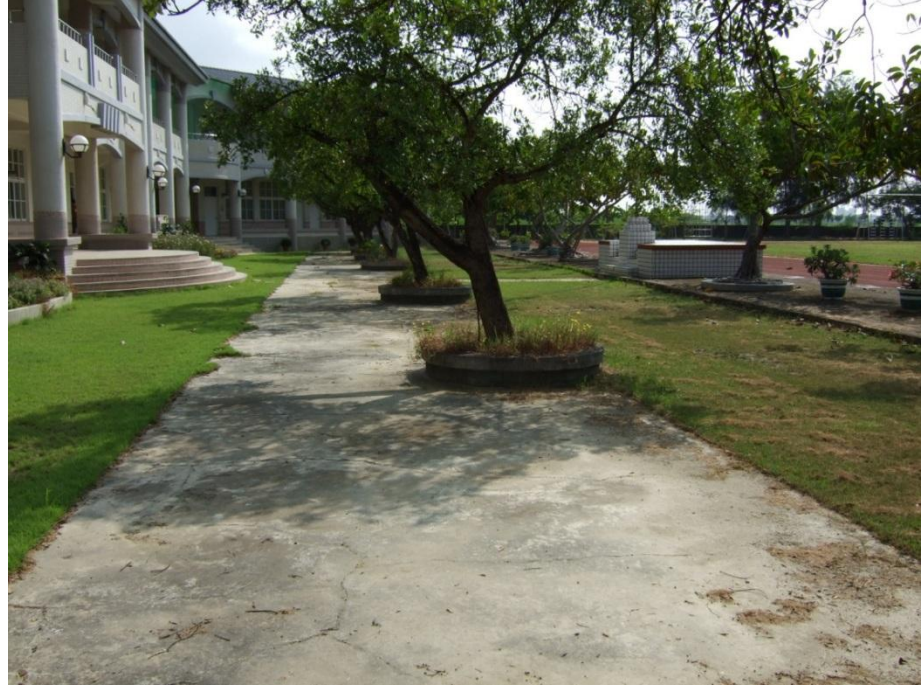
##### 施工前：

說明：施工前:教室前庭原有長 50 米、寬 6 米之水泥走道，夏季易致高溫，並易積水。

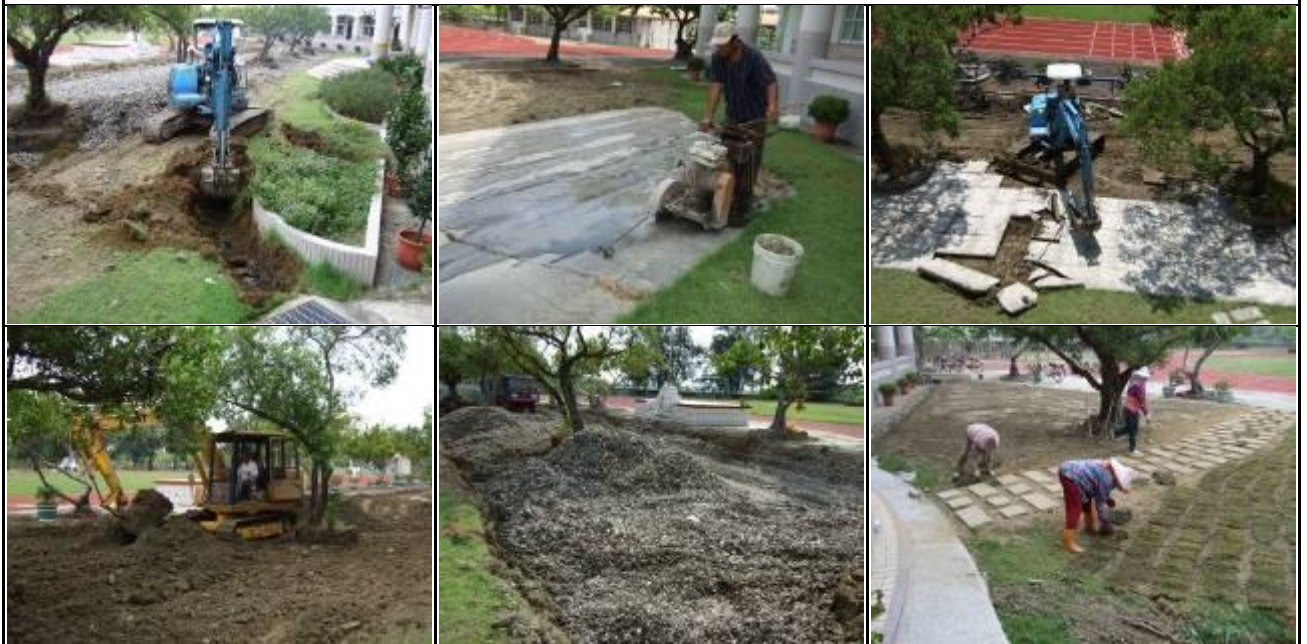
##### 施工中：

說明：切除水泥走道後進行土壤改良（本校為鹽份地，所以先鋪設蚵殼阻隔毛細後再覆沃土）後廣種草皮

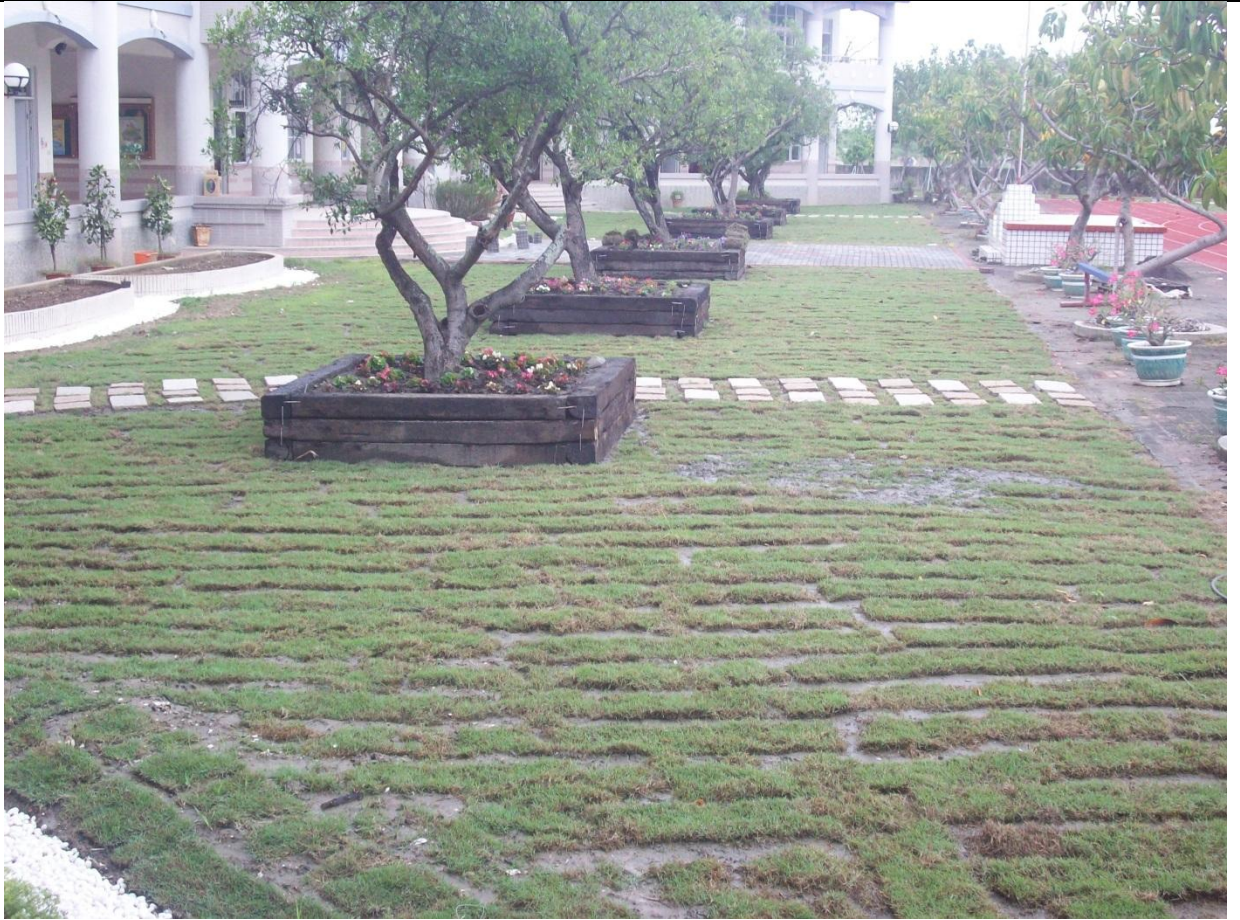
## 施工後

說明：施工後校園景觀及綠覆力大為增加，於夏季時更可以感受到室內溫度明顯的降低
